# Interne Audit rapportage 2024

ISO 9001 - 14001 – 45001

Deel 2; 1 en 3 oktober 2024

IN OPDRACHT VAN MAAS INTERNATIONAL B.V.  
Lonneke van Harrewijn  
Eindhoven, 7-10-2024

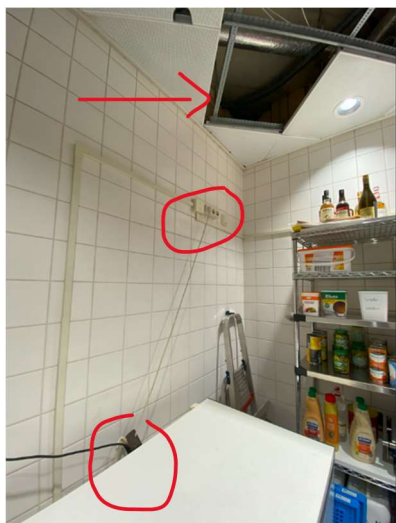
Foto 1 **Gevaarlijk gebruik stekkerverdeeldoos keuken**

In het keukengedeelte is een separate ruimte waarin zich een diepvrieskast en -kist bevinden. Deze zijn aangesloten op een verouderde losse huishoudelijke stekkerverdeelddoos die aan een zeer kort snoer is verbonden met een elektrapunt achter het deels openliggende plafond. Dit kan leiden tot een (brand)gevaarlijke situatie.

Te kort snoer van stekkerdoos naar plafond aansluiting. Professionele vriezer en grote (huishoudelijke) diepvrieskist zijn hier op aangesloten. Doordat het snoer te kort is, staat er constant spanning op de aansluiting. De combinatie met het open plafond, waar mogelijk vloeistoffen uit kunnen lekken kan leiden tot kortsluitingsgevaar.

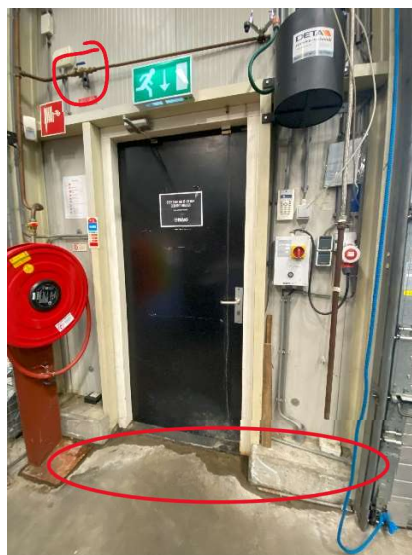
Foto 2 **Lekkage leiding brandhaspel Magazijn**

De wateraansluiting voor de brandhaspel lekt op het koppelpunt links boven de loopdeur naar buiten in het Magazijn. (Good housekeeping)
